# **A UTILIZAÇÃO DO PROGRAMA GOOGLE EARTH NA EDUCAÇÃO AMBIENTAL: UMA EXPERIÊNCIA NA BACIA DO RIO MARIMBONDO – SÃO GONÇALO/RJ**

**<sup>1</sup>Universidade do Estado do Rio de Janeiro - UERJ/FFP**

## **RESUMO**

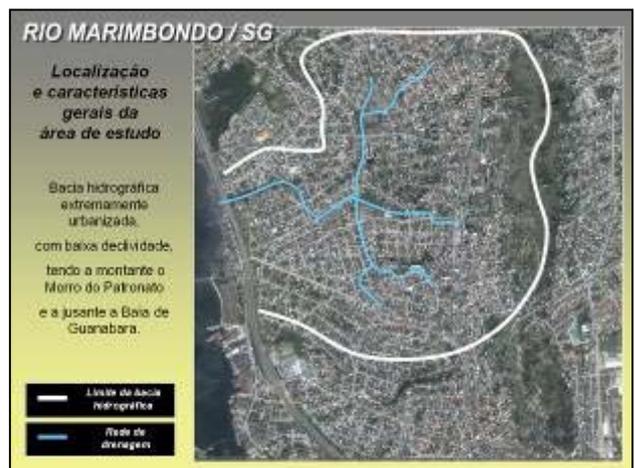
Fig. 1: Imagem da bacia hidrográfica em toda a sua extensão.

A fim de obter uma única imagem que mostrasse a bacia hidrográfica por inteiro, foram capturadas várias imagens que ao serem, em parte, sobrepostas umas as outras, se complementam (Fig. 1).

Para unir estas imagens, foi utilizado o software Microsoft Publisher. As mesmas foram “copiadas” e “coladas” no software Microsoft Power Point, onde foram efetuadas marcações da drenagem e a delimitação da bacia, utilizando os mecanismos “Auto-forma > Linha > Curva”), disponíveis na barra de ferramenta “Desenho”.

A junção das imagens também pode ser feita no Microsoft Power Point, no entanto, o Microsoft Publisher apresentou um resultado final mais satisfatório, não deixando à vista as emendas e algumas discontinuidades entre as imagens.

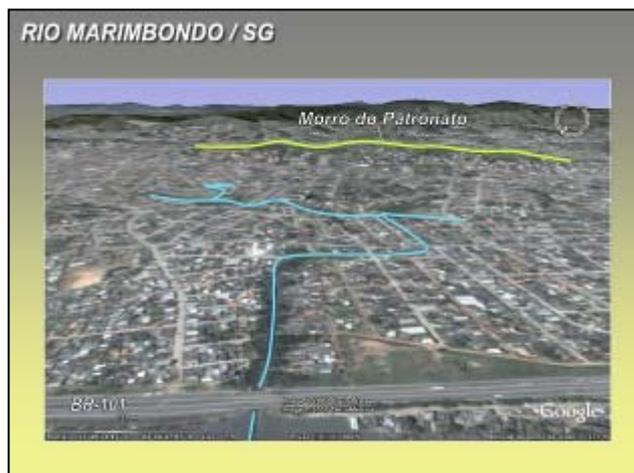
Fig. 2: Visão em 3d de parte da bacia hidrográfica.

A partir do mosaico de imagens montado, foi possível trabalhar conceitos relativos a bacias hidrográficas, uso do solo e até mesmo, avaliar o desnivelamento do relevo (Fig. 2).

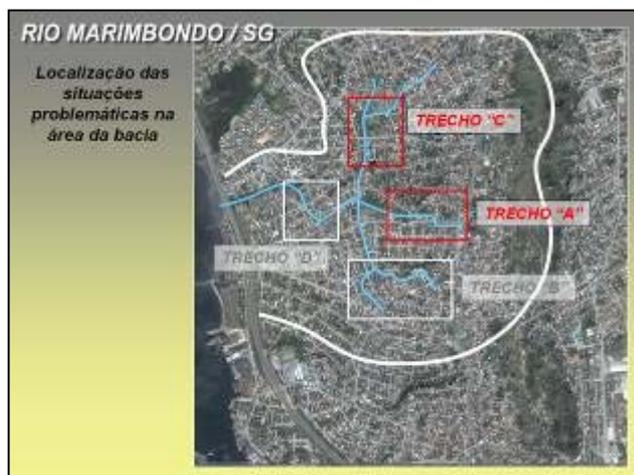
Fig. 3: Exemplo da bacia hidrográfica dividida em trechos. Destaque para os “trechos A e C”.

Com a saída a campo, além do registro fotográfico, puderam ser observadas e detectadas alterações em partes da bacia, que foram denominadas “trechos”. Como pode ser visualizado na figura 3, a bacia hidrográfica foi subdividida em vários trechos (localidades), onde foram destacadas situações para efeitos de análise.

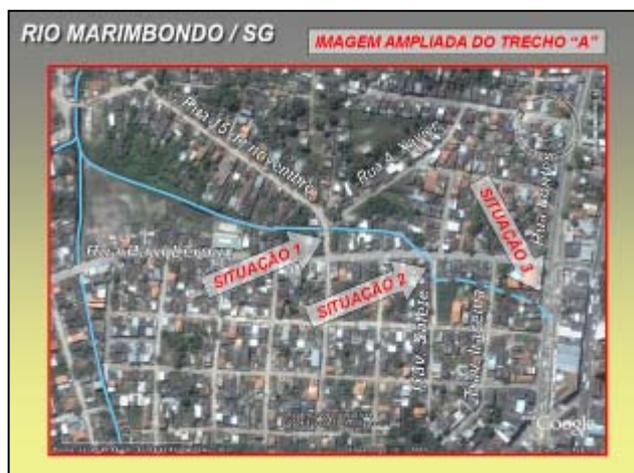
Fig. 4: As três situações identificadas no “trecho A”.

A parte delimitada na imagem como “trecho A” apresenta três situações críticas: a primeira, envolvendo o despejo de lixo e construções sobre o leito do rio assim como a pista muito próxima à água; o canal passa por áreas edificadas (representado com linha azul tracejada na figura 4), o que dificulta o escoamento fluvial nos casos de eventos chuvosos extremos, devido ao estreitamento do canal e restrição à drenagem, resultando em enchentes.

dos pontos mais críticos. A cada trecho, foram pontuados os problemas (Fig. 4).

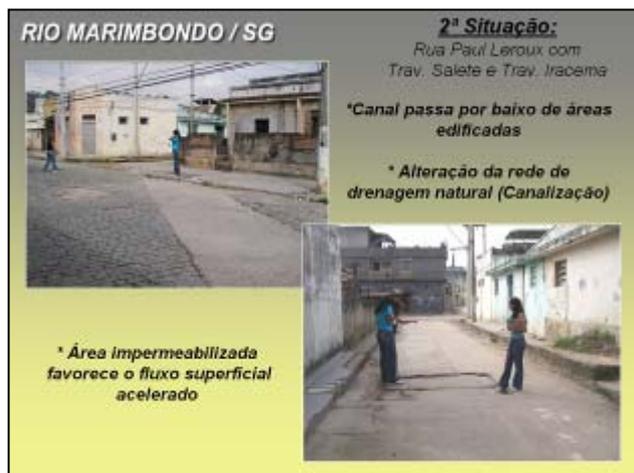
Na segunda situação (Fig. 5), destacam-se superfícies impermeabilizadas pela urbanização, fator este que contribui para o rápido escoamento das águas pluviais e baixa taxa de infiltração, provocando alteração

na dinâmica fluvial (fortes oscilações de vazão e, eventualmente inundações).

Fig. 5: Superfícies impermeabilizadas, uma das principais características desta bacia.

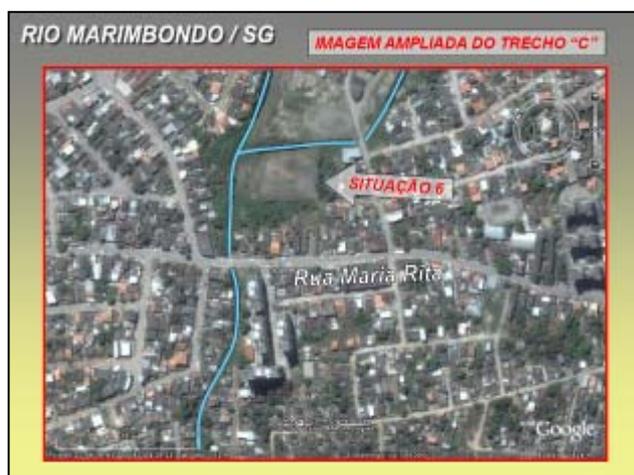
O “trecho C” se configura como uma área de convergência de fluxo e, simultaneamente, como espaço favorável para a realização de obras de contenção, tal como bolsões de extravasamento, o que retardaria o escoamento evitando o transbordamento do rio à jusante.

Neste “trecho C”, a figura 6 exemplifica a situação de número 6, que chama a atenção para preparativos à realização de obras de canalização de um trecho do rio com o uso de manilhas, como pode ser visto, também, na figura 7.

Fig. 6: Detalhe do “trecho C”.

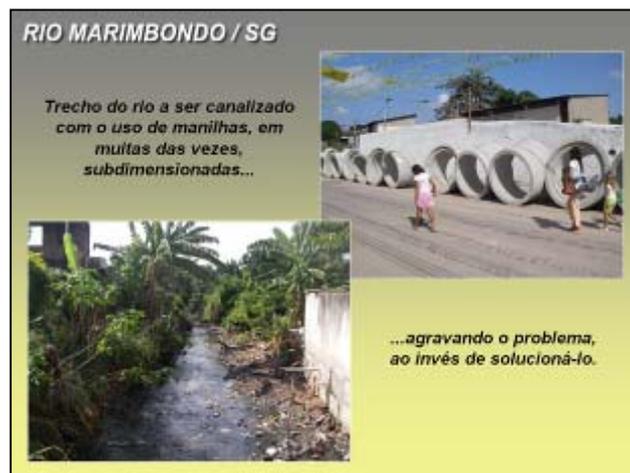
Fig. 7: Obra de canalização em trecho do rio.

Há de se questionar se esta seria uma alternativa correta para minimizar o problema de enchentes a que esta área é acometida, pois o revestimento do fundo do rio tende a dificultar as relações com o lençol d’água.

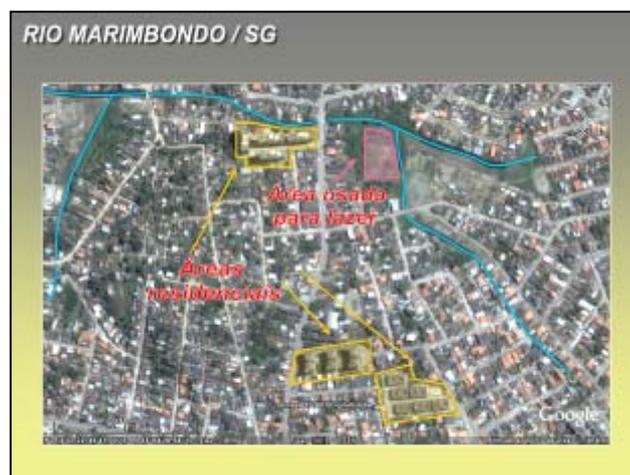
Fig. 8: Identificação do uso do solo através das imagens. Destaque para residências e área utilizada para lazer, o “campinho”.

Neste estudo, o tema utilizado para trabalhar com Educação Ambiental foi a Geomorfologia Fluvial. Porém, há muitas temáticas que podem ser abordadas com o uso das imagens do “Google Earth”, tais como uso e cobertura do solo (Fig. 8 e 9) e o desenho urbano e mesmo os impactos ambientais, como em nosso caso.

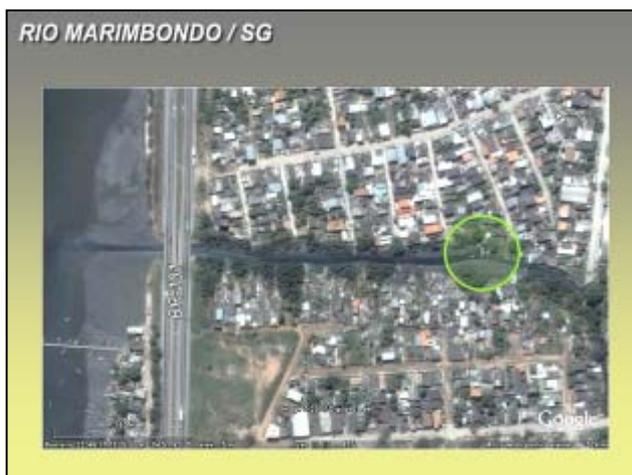
Fig. 9: Já em um trecho de foz, é possível identificar atividades econômicas, como a pesca, devido a presença de pequenas embarcações atracadas nas margens do rio.
