ANÁLISES DA DINÂMICA FLUVIAL DO RIO IMBOAÇU (São Gonçalo, RJ): um enfoque a partir da consciência ambiental

Anice Esteves Afonso¹ ; Felipe Saraiva Rodrigues ; Núbia Beray Armond ; Rafael Pereira Brandão ; Rafaela de Cássia Morelli²

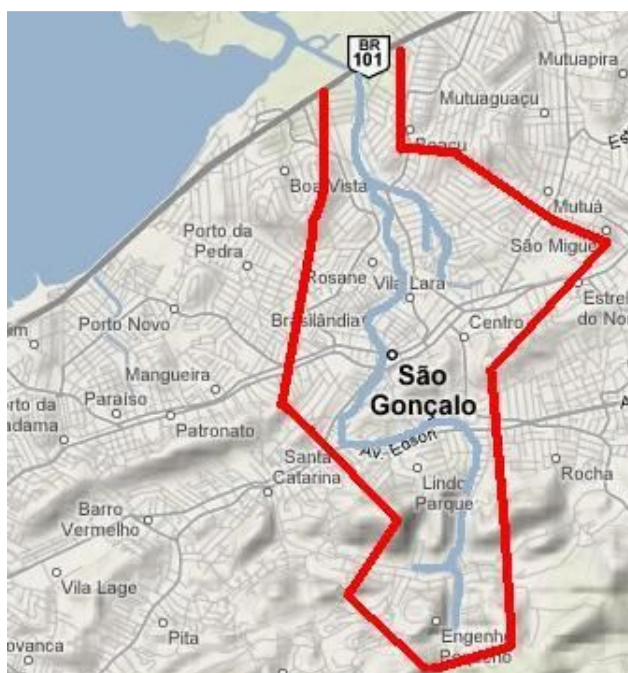
Neste trabalho, foram realizados levantamentos em campo ao longo da bacia do rio Imboaçu (Figura 1) a fim de definir os principais agentes e processos de degradação. Foram também realizadas algumas entrevistas com moradores e escolas nas proximidades do rio a fim de buscar estabelecer o tipo de relação existente entre a comunidade e o rio.

Figura 1 – Delimitação da Bacia do Rio Imboaçu
Fonte: Google Maps (modificado)

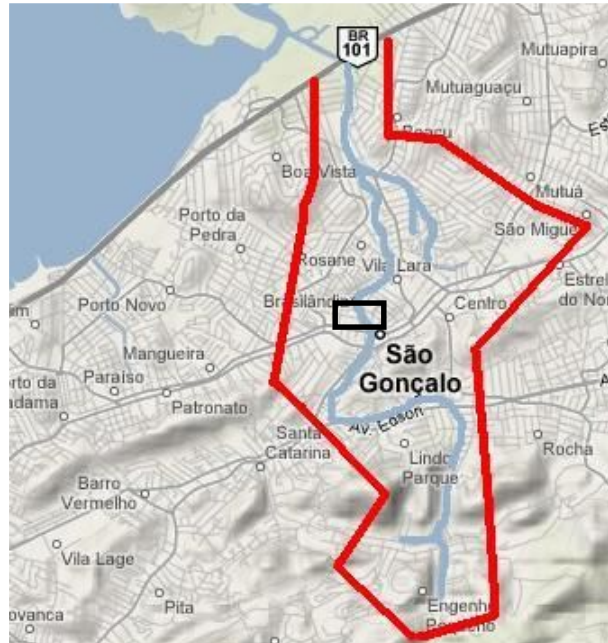
Nessa situação, pode-se observar algumas obras de retificação, em grande parte devido à ocupação de suas margens por estabelecimentos comerciais e de serviços. Nesse setor (Figuras 2, 3 e 4) é possível perceber o alto nível de impermeabilização devido ao concretamento das margens, inibindo a infiltração e percolação da água e acarretando em um escoamento superficial mais veloz.

Figura 2 – Delimitação da Bacia do rio Imboaju, em vermelho, e delimitação do trecho estudado, em preto.
Fonte: Google Maps (modificado)

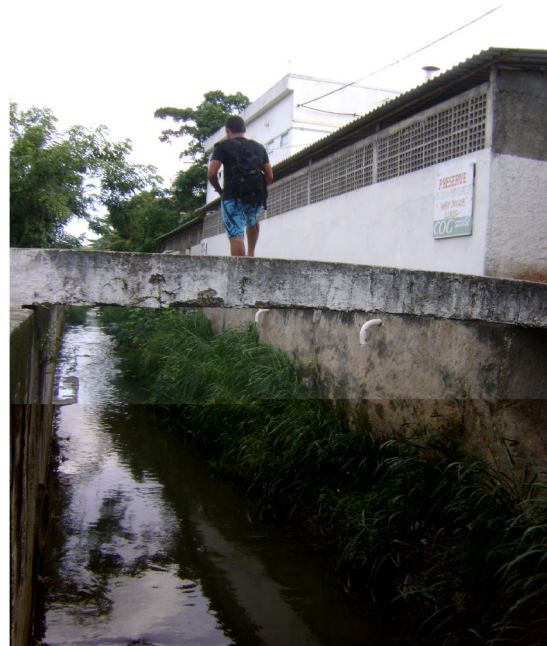
Figura 4 – Trecho do rio, com a presença de vegetação, com lançamento de esgoto.
Foto: Felipe Saraiva

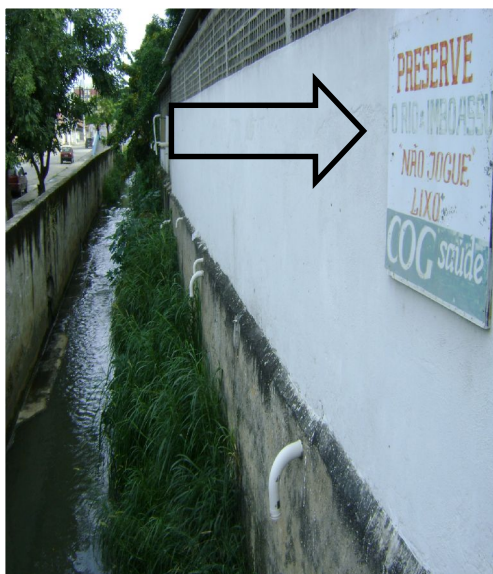
É verificado, neste trecho, o lançamento de esgoto e lixo sem tratamento, onde até mesmo os estabelecimentos de saúde e educacionais, agravam o quadro de poluição (Figura 5). A vegetação dentro do rio auxilia na retenção de dejetos, contribuindo para o processo de assoreamento.

Figura 5 – Placa informativa: “Preserve o rio Imboaçú – Não jogue lixo”, e logo abaixo, vários canos de esgoto.
Foto: Felipe Saraiva

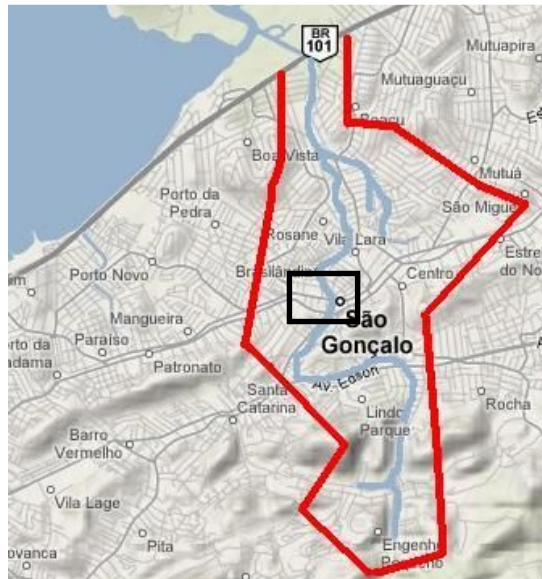
Na primeira parte deste setor (Figuras 6) foi possível observar alguns pontos positivos. A contenção de encostas com a utilização de blocos de pedras (Figura 7), contribui com a infiltração e a percolação da água no solo, impedindo a impermeabilização total das margens, como visto em outras situações. No entanto, ao longo do percurso neste setor, foram observados graves problemas nas margens do rio, como a pontes com vão baixo (Figura 8), lançamento de significativa quantidade de lixo (Figura 10), possibilitando riscos de contaminação no caso de enchentes. Destaca-se que

Figura 6 - Delimitação da Bacia do rio Imboaçu, em vermelho, e delimitação do trecho estudado, em preto. Fonte: Google Maps (modificado)

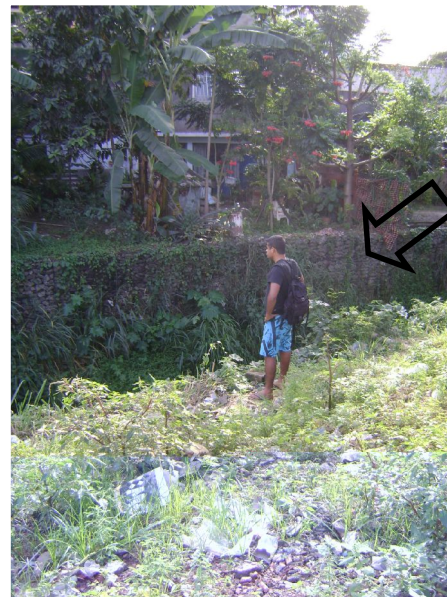
Figura 7: Blocos de pedras auxiliando na contenção das margens e na percolação e infiltração da água. Foto: Felipe Saraiva

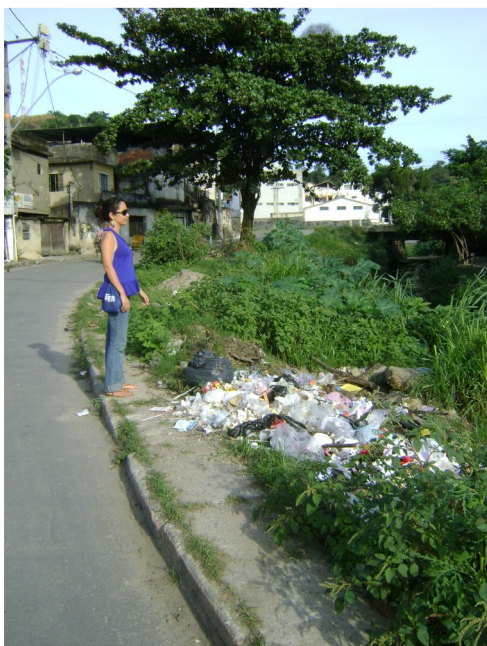
Figura 10 – Lançamento de lixo nas margens, provocando a poluição do rio.

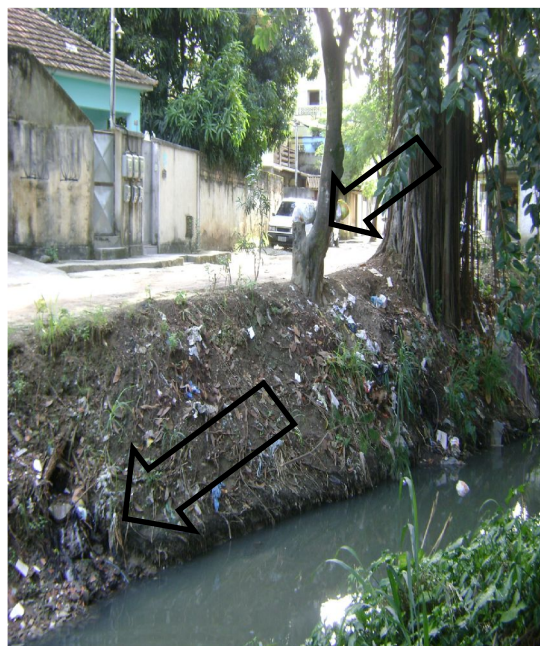
A degradação das margens também se dá pelo desmatamento da vegetação ciliar (Figura 11), agravando o processo de erosão linear, já que o solo se encontra desprotegido, sujeito a vários processos erosivos ocasionado pela chuva.

Figura 11 – A degradação da encosta e o lançamento de esgoto. No detalhe, observam-se sacos de lixo pendurados na árvore.

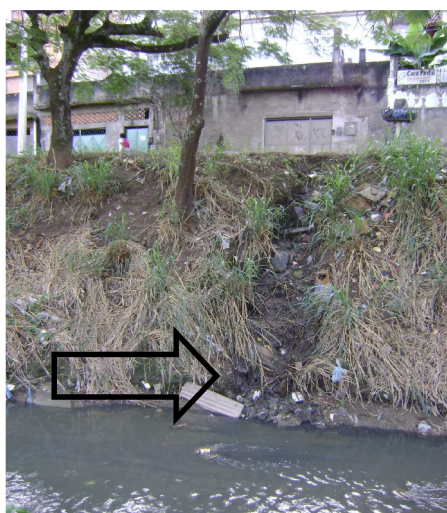
É possível também perceber o lançamento de esgoto (Figura 12), agravando o processo de erosão das margens e a poluição das águas.

Figura 12 – A inclinação de algumas árvores surge como sinal da erosão, causada pelo lançamento de esgoto.

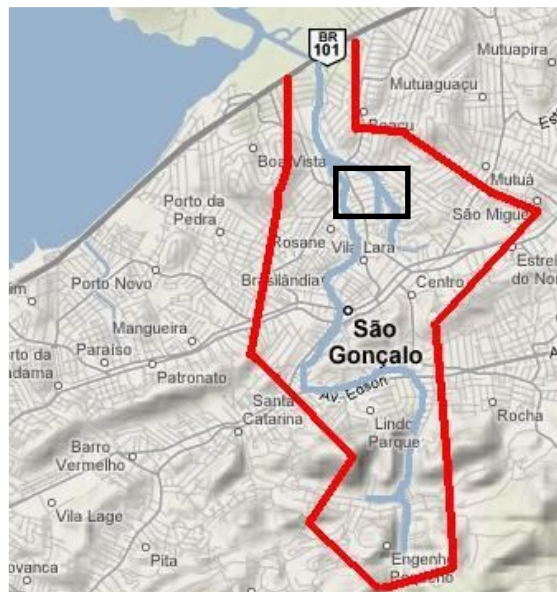
Este trecho (Figura 13) foi considerado um dos mais críticos em toda a bacia, sobretudo devido à ocorrência de enchentes. Relatos feitos por funcionários Escola Municipal Valéria de Mattos Fontes (Rua Imboaçu, 301, Boaçu, São Gonçalo), apontaram que a escola tem sofrido danos constantes devido às enchentes. Uma das soluções encontradas pelo estabelecimento de ensino foi a adaptação dos móveis da instituição, recolocados em uma altura maior para evitar as perdas, como já ocorreu diversas vezes.

Figura 13 - Delimitação da Bacia do rio Imboaçu, em vermelho, e delimitação do trecho estudado, em preto.

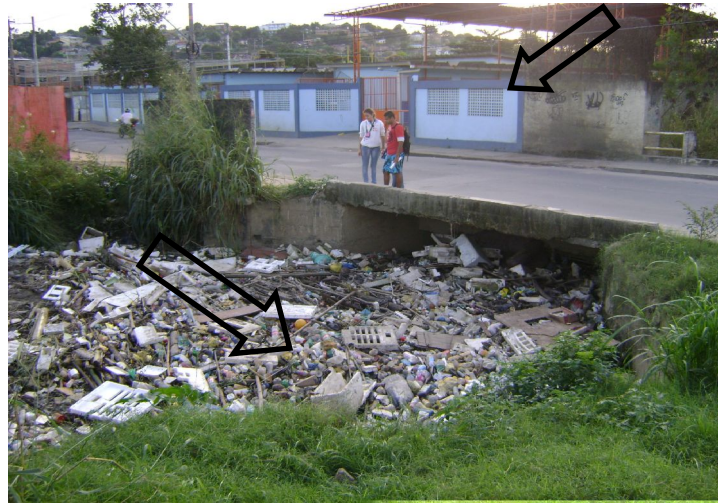
Neste local, o quadro de enchentes é agravado pelo grande acúmulo de lixo devido à presença de uma ponte próxima ao nível de água do rio (Figura 14, 15 e 16), que leva à retenção de lixo, animais em decomposição, e intensificação do assoreamento do rio.

Figura 14 - Acúmulo de lixo sob a ponte, nas proximidades da Escola Municipal Valéria de Mattos Fontes.
Foto: Felipe Saraiva

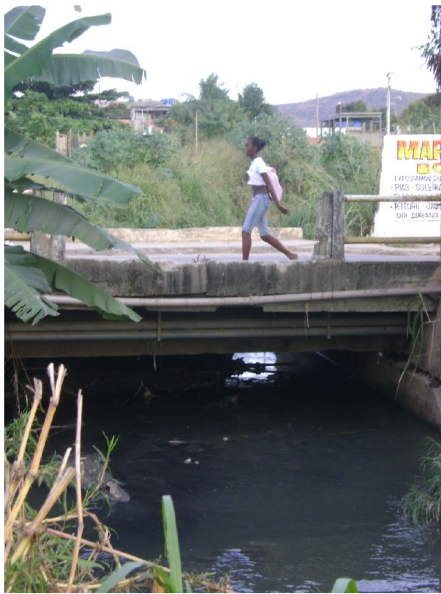
Figura 15 - Ponte situada em baixa altura.
Foto: Felipe Saraiva

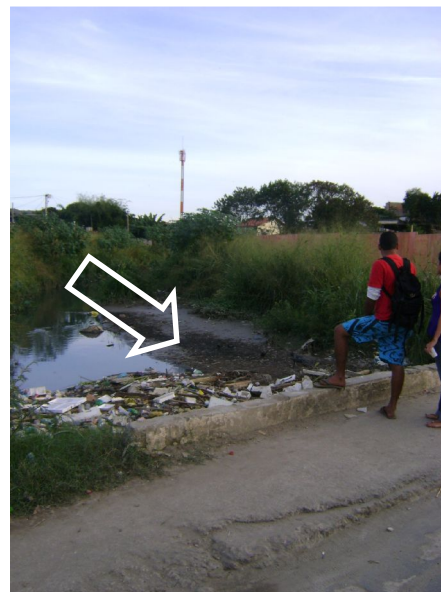
Figura 16 - Grande quantidade de lixo e assoreamento do rio Imboáçu (em destaque).
Foto: Felipe Saraiva

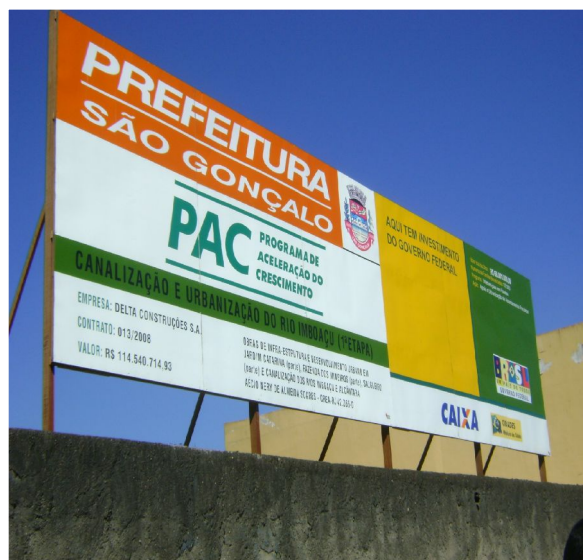
Ainda neste trecho, pudemos observar placas (Figura 17) sobre futuras obras que serão realizadas a partir do Plano de Aceleração do Crescimento (PAC), influenciando diretamente nas dinâmicas do rio Imboáçu, já que prevê obras de retificação e canalização, alternativas comuns no tratamento dos rios, porém muitas vezes controversas e prejudiciais a longo prazo.

Figura 17 – Obras do PAC realizam intervenção no rio Imboáçu.
Canalização e Urbanização
Foto: Felipe Saraiva

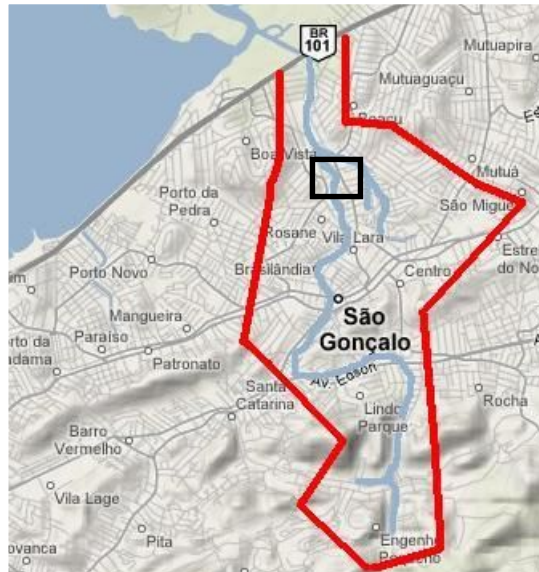
Nesta situação (Figura 18), foi observado um extenso trecho com preservação da vegetação ciliar com significativo papel na retenção de sedimentos, aumento da infiltração e a percolação, colaborando para o escoamento subsuperficial e contenção de processos erosivos nas margens (Figura 19)

Figura 18 - Delimitação da Bacia do rio Imboáçu, em vermelho, e delimitação do trecho estudado, em preto.

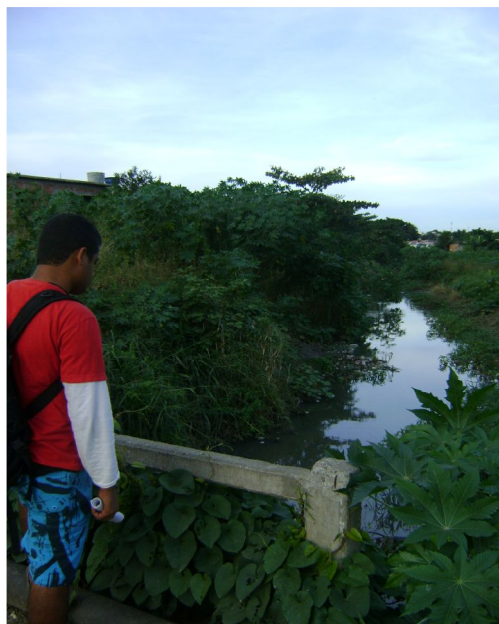
Figura 19 – Densa vegetação ciliar.

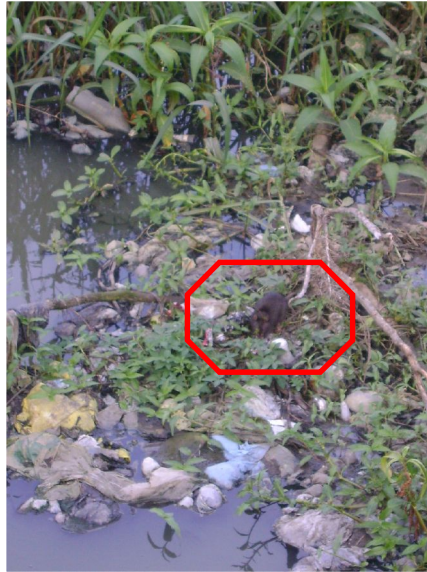
Já em outro ponto é possível notar a presença de animais transmissores de doenças (Figura 20), existente provavelmente devido ao lixo lançado no rio, acarretando inúmeros males à população.

Figura 20 – Ratos sobre o lixo no rio.
Foto: Núbia Armond

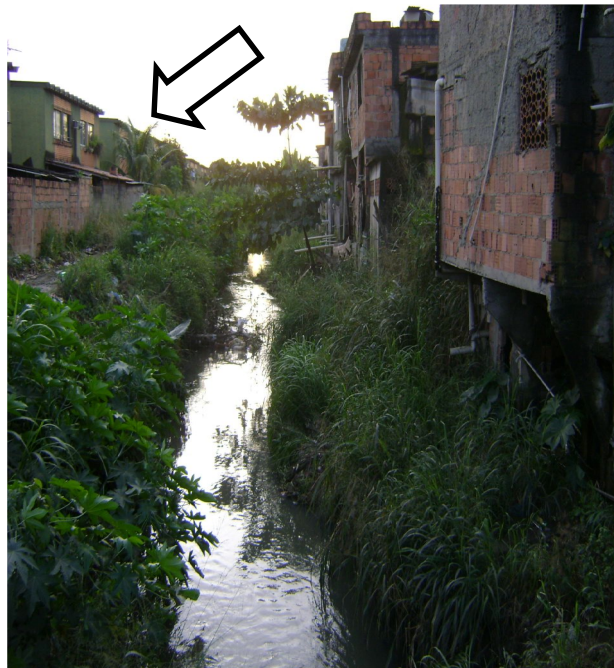
Um problema comum na área é a ocupação desordenada das margens do rio (Figura 21). É nesse momento que se faz necessária uma séria política de habitação que possa remanejar estas pessoas para locais que ofereçam condições de infra-estrutura adequadas.

Figura 21 – Construções irregulares próximas às margens do rio.
Foto: Felipe Saraiva

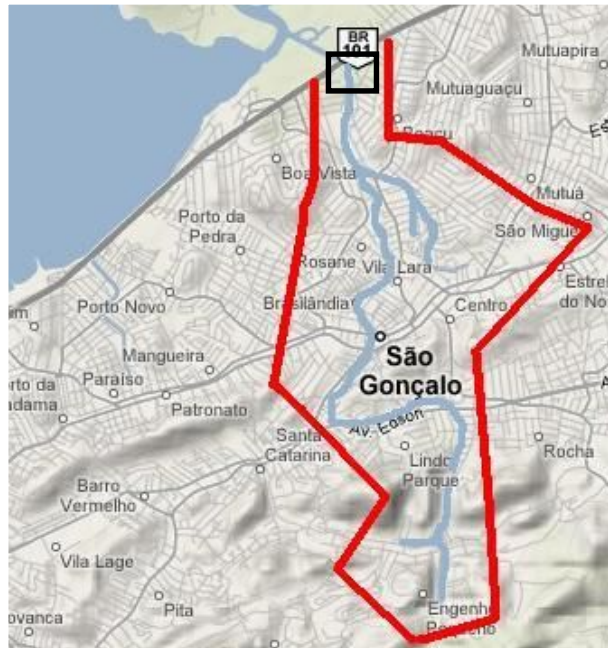
Neste ponto (Figura 22) podemos perceber a vegetação marginal mais preservada, com a existência de um manguezal próximo à foz do rio e sujeito à oscilação de marés. Este importante ecossistema auxilia na retenção de sedimentos, e na reprodução da fauna típica, explorada pela comunidade pesqueira local (Figura 23).

Figura 22 - Delimitação da Bacia do rio Imboáçu, em vermelho, e delimitação do trecho estudado, em preto.
Fonte: Google Maps (modificado)

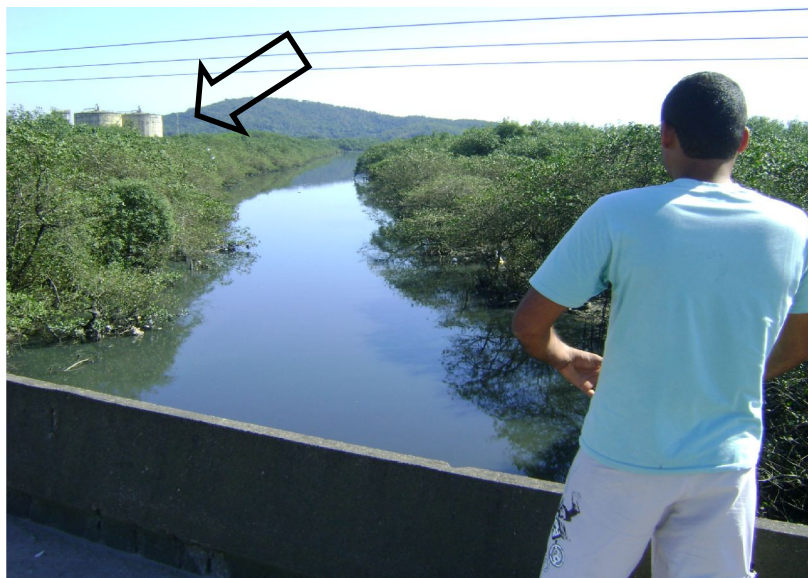
Devido à falta de saneamento básico, o esgoto local é lançado *in natura*, contribuindo para a poluição da Baía de Guanabara, apesar dos investimentos realizados para a instalação de uma Estação de Tratamento de Esgotos próximo ao local, ainda inativa (Figuras 24 e 25).

Figura 24 – Rio, vegetação ribeirinha e, ao fundo (no detalhe), Estação de Tratamento de Esgoto inativa.
Foto: Felipe Saraiva

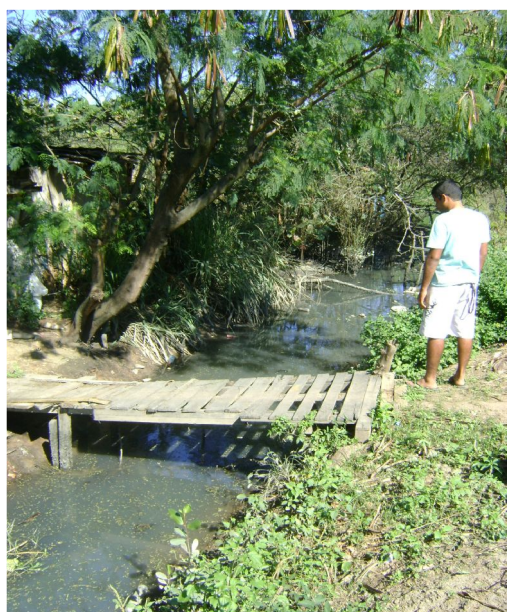
Figura 25 – Rio poluído pela falta de

saneamento básico e esgoto lançado pela comunidade local.
Foto: Felipe Saraiva
