RELAÇÕES ENTRE PADRÕES DE USO DO SOLO E ENCHENTES AO LONGO DOS CANAIS FLUVIAIS DA BACIA HIDROGRÁFICA DO RIO CACERIBU, TANGUÁ (RJ).¹

Jorge Luiz Moreira Rodrigues²
UERJ/FFP – jorgegeo.fpp@gmail.com
Anice Esteves Afonso³
UERJ/FFP – aniceafonso@gmail.com

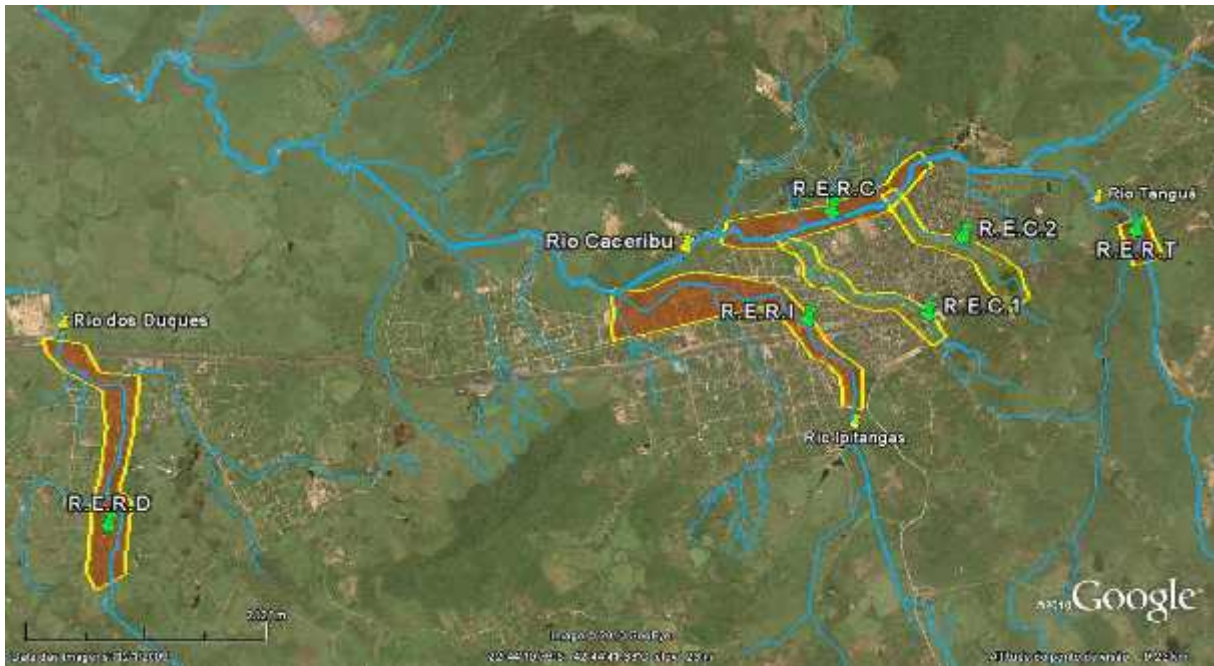
As áreas identificadas pelo maior risco potencial de enchentes foram designadas através das regiões de estudo (R.E.) do rio Caceribu e seus principais afluentes, identificadas na Figura 2.

Figura 2: Regiões de Estudo. Fonte: Modificado de Google Earth, 2010.

- R.E.R.D – Região de Estudo do Rio dos Duques;
- R.E.R.I – Região de Estudo do Rio Ipitangas;
- R.E.C.1 – Região de Estudo do Curso d’água 1;
- R.E.C.2 – Região de Estudo do Curso d’água 2;
- R.E.C.T – Região de Estudo do Rio Tanguá;
- R.E.R.C – Região de Estudo do Rio Caceribu.

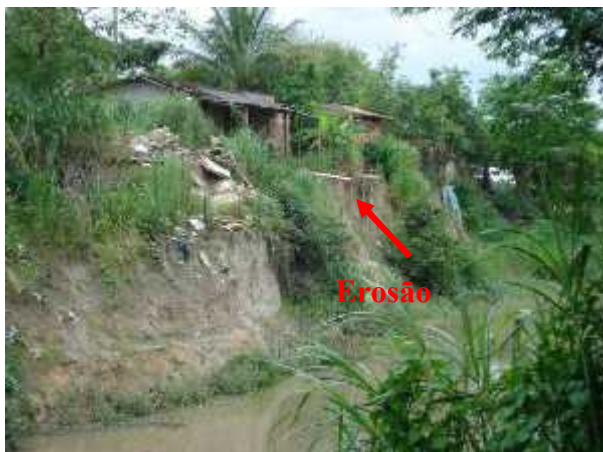
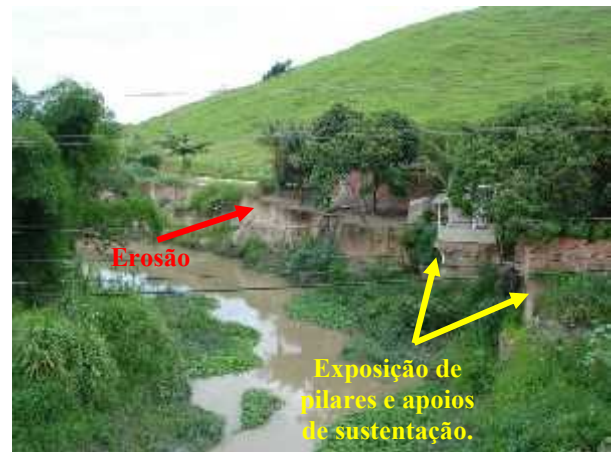
Figura 4 e 5: RERD – Observação de erosão das margens, lançamento de esgoto e comprometimento das bases estruturais das moradias. (12/2010)

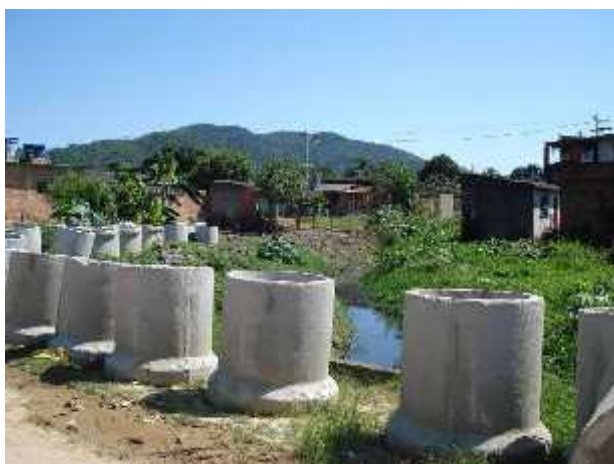
Figura 6: REC1 – Material para futura canalização do leito fluvial. (12/2010)

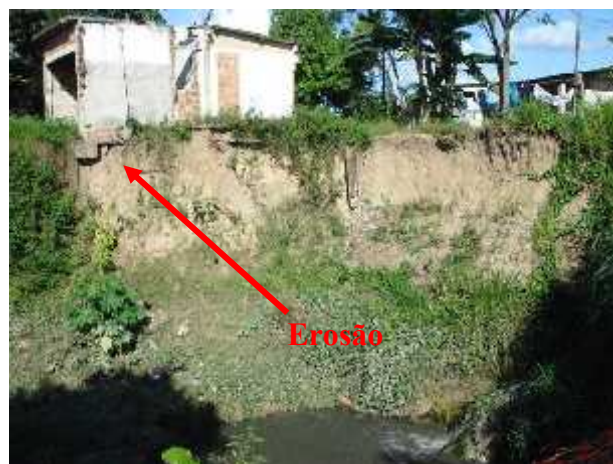
Figura 7: REC2 – Intenso processo erosivo na margem do curso d'água, contribuindo para o desabamento de parte da moradia. (12/2010).
